Bottenfauna i Lygnern 2020

En undersökning av områdena Blåsås, Flohult och Dyrenäs

Rapportdatum: 2020-04-14

Medins Havs och Vattenkonsulter AB har fått i uppdrag av WSP Sverige AB att utföra en bottenfaunaundersökning vid tre standområden Blåsås, Flohult och Dyrenäs. Syftet med undersökningen är att ta fram information om bottenfaunas sammansättning och naturvärden inför en dragning av VA-ledningar.

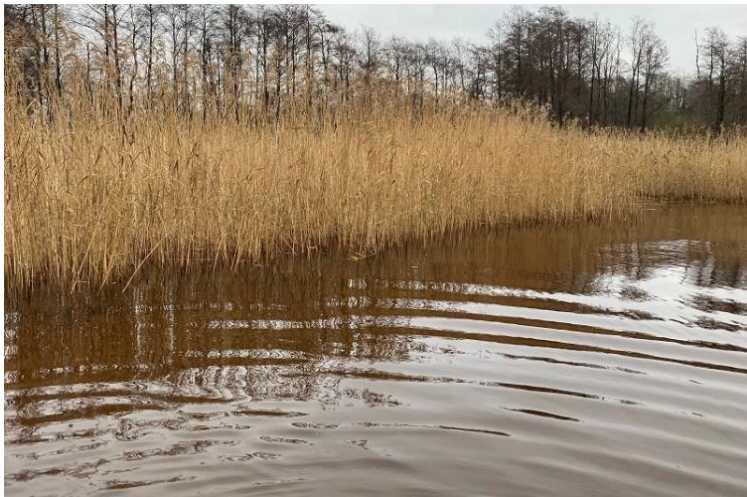
Figur 2. Stranden vid Blåsås vid provtagningstillfället den 2 december 2020.

Landningsstället låg i övergången mellan en sandstrand och en vassrugge (Figur 2). Viken var mycket långgrund och botten bestod av homogen finkornig sand i hela djupintervallet 0-6 meter (Figur 3). I området runt fyra meters djup förekom en del kortskottsvegetation i form av styvt braxengräs. Huggen togs på 2,3 m djup.

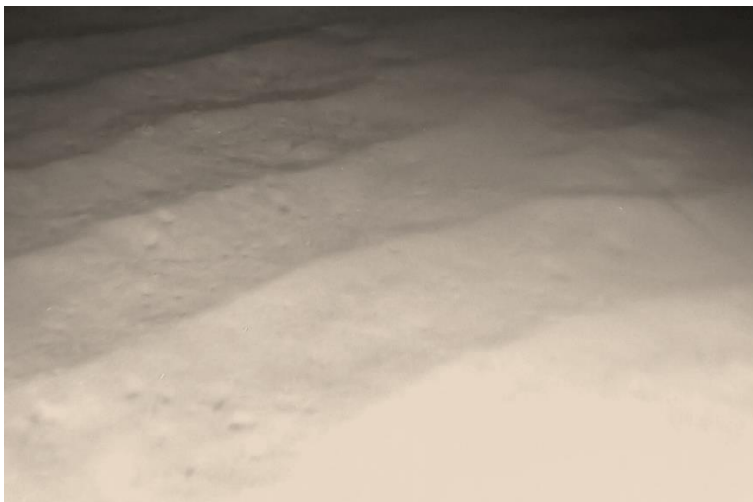
Figur 3. Botten bestod av finkornig sand i hela djupområdet 0-6 m vid Blåsås.

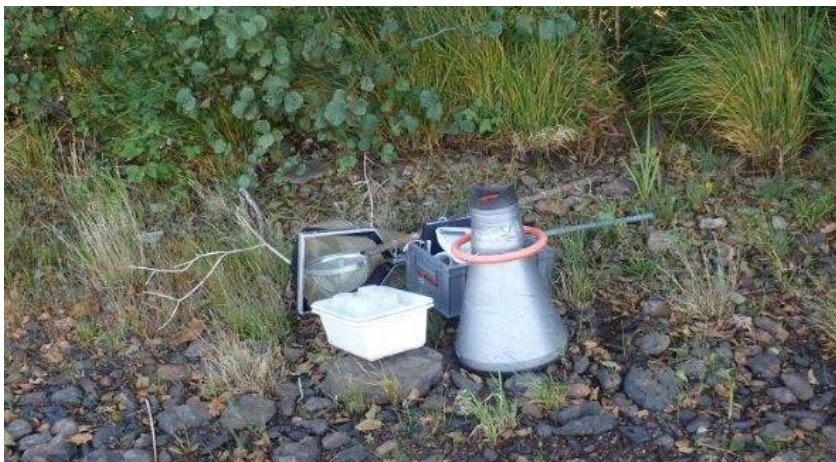
Figur 5. Utrustning för provtagning av bottenfauna i strandkanten.

I strandkanten togs fem prover med sparkmetoden enligt standarden ISO 10870 (SIS 2012). Dessutom följdes rekommendationerna i Havs- och vattenmyndighetens handledning för miljöövervakning (Havs- och vattenmyndigheten 2016). Metoden innebär i korthet att proverna tas med en fyrkantig håv (25 x 25 cm, maskstorlek 0,5 x 0,5 mm) som hålls mot botten under det att ett område på 1 x 0,25 m framför håven rörs upp med foten. Förutom detta gjordes kvalitativa eftersök av de tre grunda ytorna med avseende på förekommande arter, inklusive stormusslor

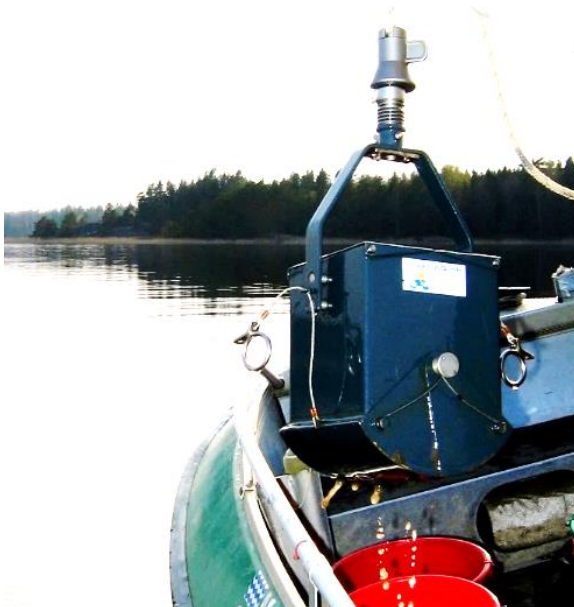
Figur 9. Provtagning av djupare belägna bottnar utfördes med en Ekmanhämtnare från båt.

Vidare utfördes en grov kartering av bottenmaterial och habitat med videokamera i djupintervallet 0-6 meter i de tre transekterna. De olika substrattyperna provtogs därefter med avseende på bottenfauna med en Ekmanhämtare med provytan 0,0213 m², enligt den standardiserade metoden SS 02 81 90 (SIS 1986). Provtagningen följde även anvisningarna i Havs- och vattenmyndighetens handledning för miljöövervakning (Havs- och vattenmyndigheten 2016).

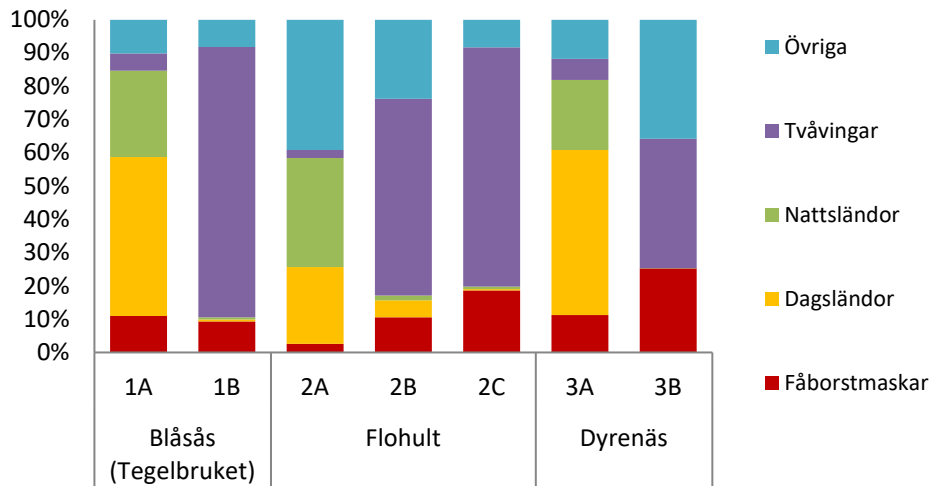
Figur 11. Bottenfaunans sammansättning med avseende på olika djurgrupper i Lygnern vid Blåsås, Flohult och Dyrenäs 2020.

Bottenfaunan i strandkanten dominerades av larver av dag- och nattsländor i alla tre områdena (lokal 1A, 2A och 3A, Figur 11). Vid Flohult förekom även en betydande andel skalbaggar. Vid de djupare stationerna (2-5 m) dominerades bottenfaunan av tvåvingar, i huvudsak olika arter av fjädermygglarver (lokal 2A, 2B, 2C och 3B, Figur 11). Det noterades inga stormusslor i något av områdena.

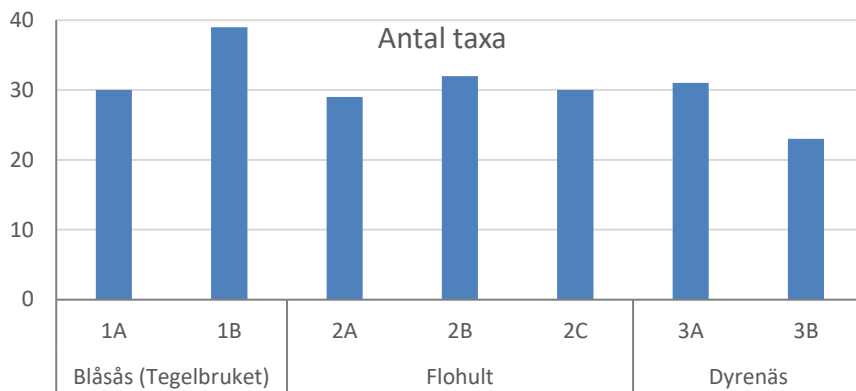
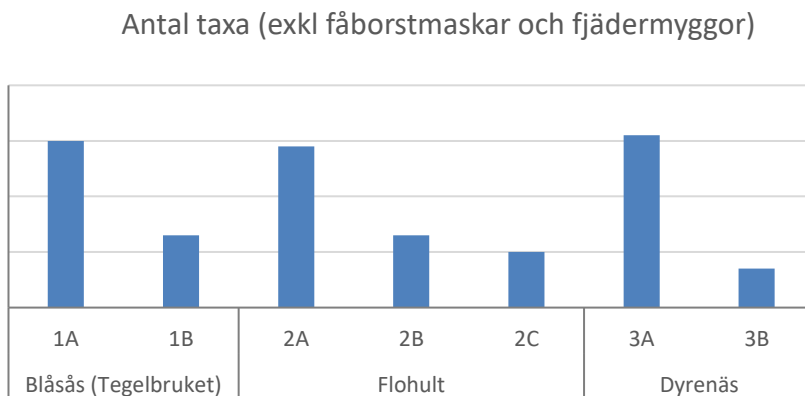
Figur 12. Översta figuren visar antal artbestämda taxa. Vid de djupare lokalerna (B & C) har även fåborstmaskar och fjädermyggor artbestämts. I den nedre figuren räknas dessa taxa som ett taxon vardera, så att resultatet är mer jämförbart med strandlokalerna (A).

Artantalet kan sägas vara högt eller mycket högt vid alla provpunkter. I strandkanten noterades 30-31 olika taxa, vid de olika lokalerna (Figur 12). Vid de djupare provpunkterna varierade antalet bestämda taxa mellan 23 och 39 taxa (Figur 12). Artrikast var sandbotten vid Blåsås och artfattigast den svårprovtagna grusbotten vid Dyrenäs. Vid Flohult där såväl sandbotten (2B) som mjukbotten (2C) provtogs visade resultatet att skillnaden mellan bottenstraten var liten även om artantalet var något högre på den grundare sandbotten.
